# Andre kjente komplikasjoner med sondesystemet

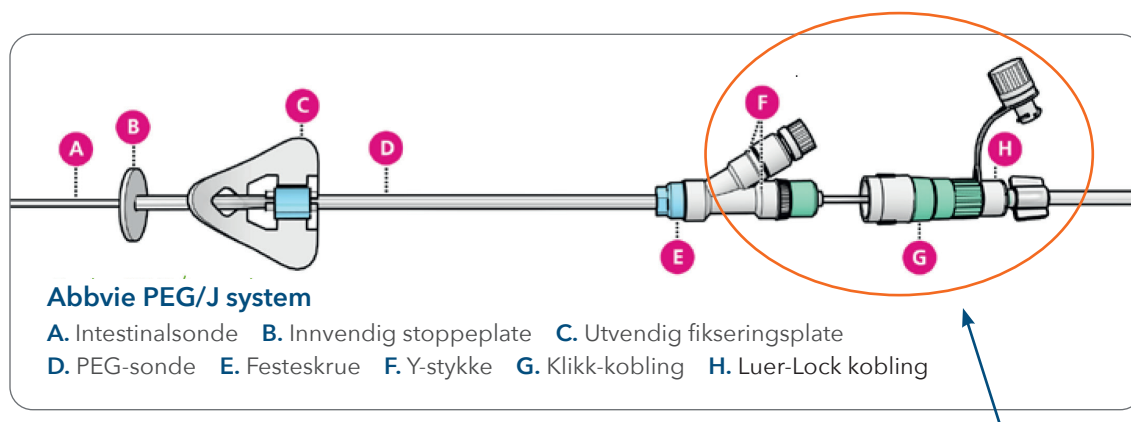
**Figur 6:** Viser Abbvie PEG/J- system 15 FR. Benyttes en 20 FR vil delene på bilde C og E være lilla i stedet for blå.

## Det er lekkasje i Y- og klikk-koblingen (figur 6, Del E, F, G og H)

- Åpne koblingen der det lekker. Kontroller ved hjelp av koblingsbytteinstruksjonen (finnes i Duodopapermen eller på duodopa.no) at alle deler sitter som de skal.
- Sett sammen igjen de deler av koblingen som ikke sitter slik de skal.
- Skift kobling ved behov.
- Merk at 20 FR PEG trenger annen størrelse på Y-koblingen enn 15 FR PEG.

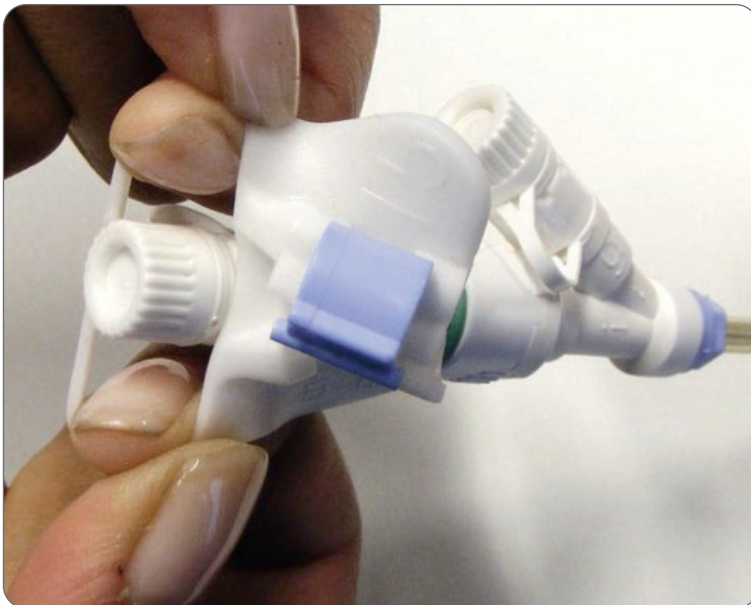
Figur 7

- Tre ny fikseringsplate over Y-koblingen (figur 7). Fikseringsplaten er elastisk.

## Ytre fikseringsplate har sprukket
