# Andre kjente komplikasjoner med sondesystemet

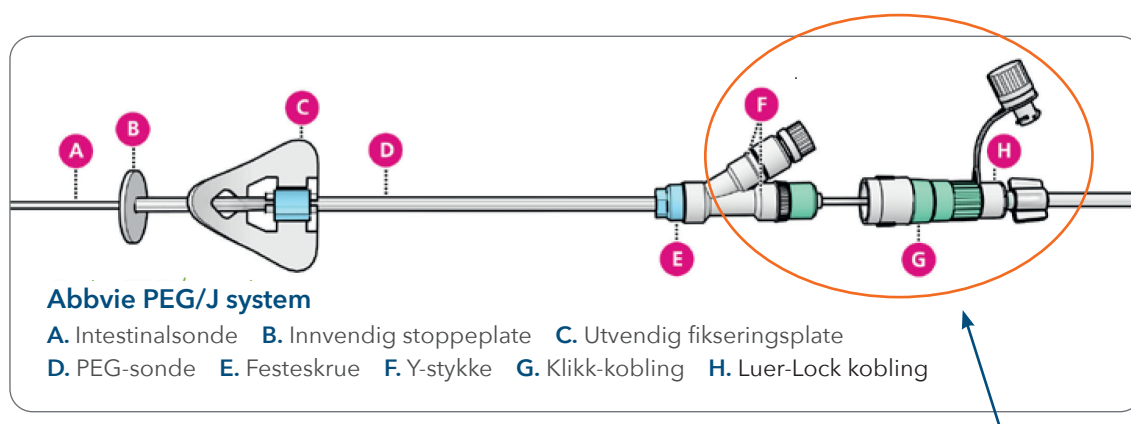
**Figur 6:** Viser Abbvie PEG/J- system 15 FR. Benyttes en 20 FR vil delene på bilde C og E være lilla i stedet for blå.

## Det er lekkasje i Y- og klikk-koblingen (figur 6, Del E, F, G og H)

- Åpne koblingen der det lekker. Kontroller ved hjelp av koblingsbytteinstruksjonen (finnes i Duodopapermen eller på duodopa.no) at alle deler sitter som de skal.
- Sett sammen igjen de deler av koblingen som ikke sitter slik de skal.
- Skift kobling ved behov.
- Merk at 20 FR PEG trenger annen størrelse på Y-koblingen enn 15 FR PEG.

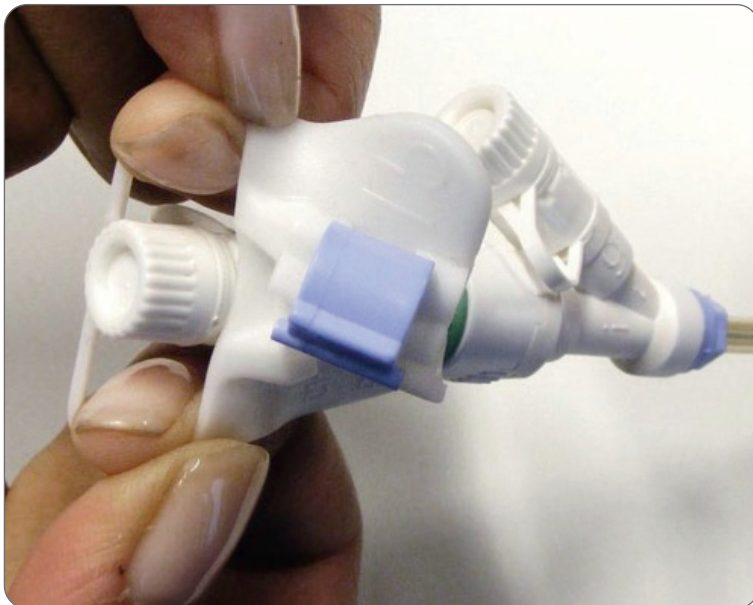
Figur 7

- Tre ny fikseringsplate over Y-koblingen (figur 7). Fikseringsplaten er elastisk.
