# Pasienten opplever lekkasje fra stomiåpningen

## Undersøk først følgende

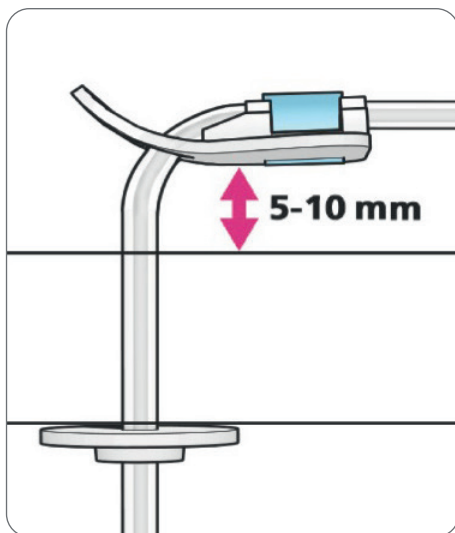
- Sitter ytre fikseringsplate rett? Denne skal sitte 5-10 mm fra huden (figur 8).

**Figur 8:** Bilde av fikseringsplatens plassering

Løsne utvending fikseringsplate og dra forsiktig i PEG til du kjenner motstand fra indre stoppeplate. Fest deretter den ytre fikseringsplaten ca. 5-10 mm fra huden igjen som vist i **figur 8 (se side 33)**.

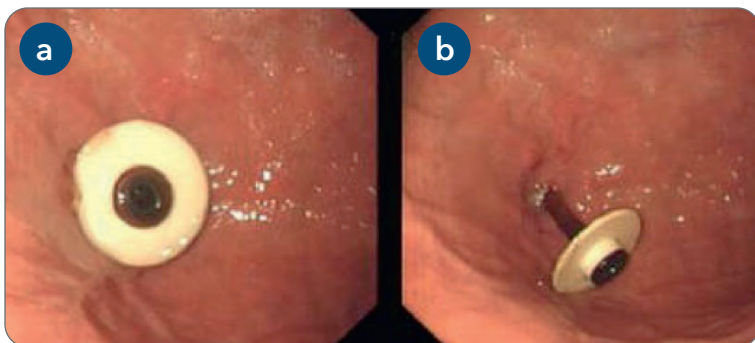
- Hvis ytre fikseringsplate ikke sitter som den skal, sitter trolig heller ikke indre stoppeplate mot magesekkens slimhinne og magesaft kan lekke ut **figur 9 (se side 34)**.

**Figur 9:** Bilde fra magens innside som viser  
a) korrekt kontakt mellom stoppeplate og magesekkenes slimhinne og  
b) en stoppeplate som ikke sitter korrekt, og som vil kunne lede til lekkasje av magesaft.

## **Dersom indre stoppeplate ikke sitter korrekt mot magesekkenes slimhinne:**
