# Pasienten opplever lekkasje fra stomiåpningen

## Undersøk først følgende

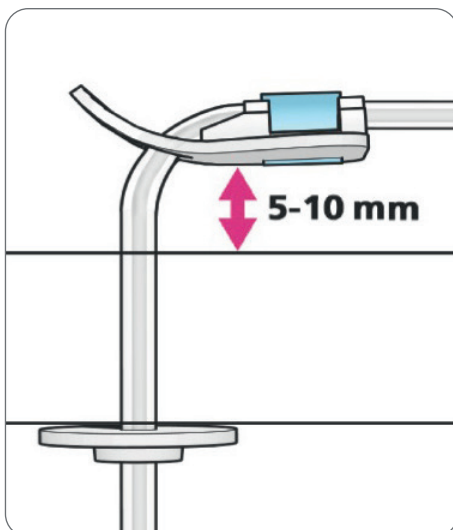
- Sitter ytre fikseringsplate rett? Denne skal sitte 5-10 mm fra huden (figur 8).

**Figur 8:** Bilde av fikseringsplatens plassering

Løsne utvending fikseringsplate og dra forsiktig i PEG til du kjenner motstand fra indre stoppeplate. Fest deretter den ytre fikseringsplaten ca. 5-10 mm fra huden igjen som vist i **figur 8 (se side 33)**.

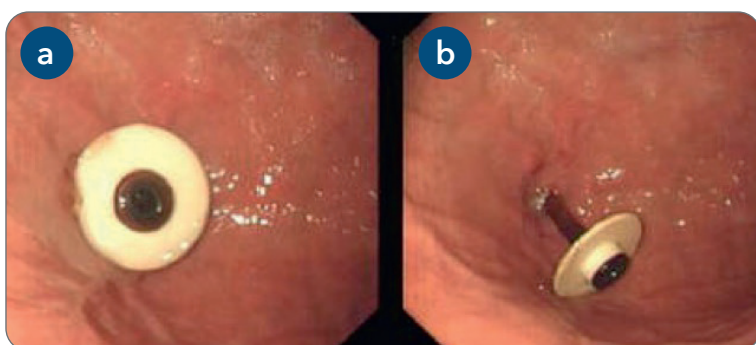
- Hvis ytre fikseringsplate ikke sitter som den skal, sitter trolig heller ikke indre stoppeplate mot magesekkens slimhinne og magesaft kan lekke ut **figur 9** (se side 34).

**Figur 9:** Bilde fra magens innside som viser  
a) korrekt kontakt mellom stoppeplate og magesekkenes slimhinne og  
b) en stoppeplate som ikke sitter korrekt, og som vil kunne lede til lekkasje av magesaft.

## **Dersom indre stoppeplate ikke sitter korrekt mot magesekkenes slimhinne:**
