# Andre kjente komplikasjoner med sondesystemet

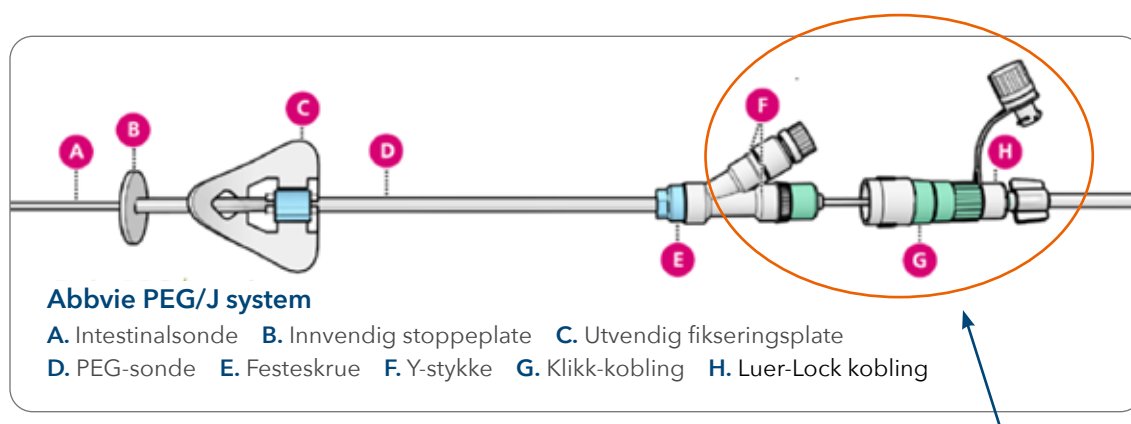
**Figur 6:** Viser Abbvie PEG/J- system 15 FR. Benyttes en 20 FR vil delene på bilde C og E være lilla i stedet for blå.

## Det er lekkasje i Y- og klikk-koblingen (figur 6, Del E, F, G og H)

- Åpne koblingen der det lekker. Kontroller ved hjelp av koblingsbytteinstruksjonen (finnes i Duodopapermen eller på duodopa.no) at alle deler sitter som de skal.
- Sett sammen igjen de deler av koblingen som ikke sitter slik de skal.
- Skift kobling ved behov.
- Merk at 20 FR PEG trenger annen størrelse på Y-koblingen enn 15 FR PEG.

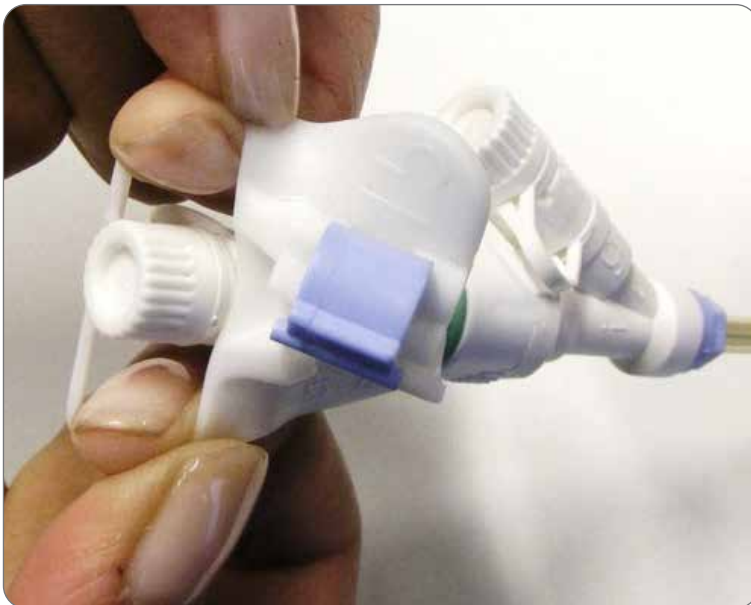
Figur 7

- Tre ny fikseringsplate over Y-koblingen (figur 7). Fikseringsplaten er elastisk.

## Ytre stoppeplate har sprukket
