Pasienten opplever lekkasje fra stomiåpningen

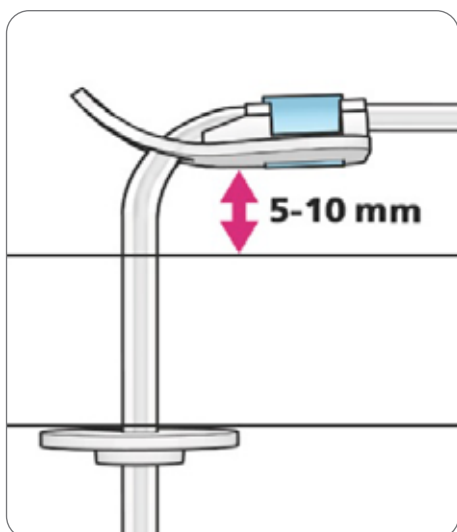
Figur 8: Bilde av fikseringsplatens plassering

- Sitter ytre fikseringsplate rett? Denne skal sitte 5-10 mm fra huden (figur 8).

Løsne utvending fikseringsplate og dra forsiktig i PEG til du kjenner motstand fra indre stoppeplate. Fest deretter den ytre fikseringsplaten ca. 5-10 mm fra huden igjen som vist i **figur 8 (se side 33)**.

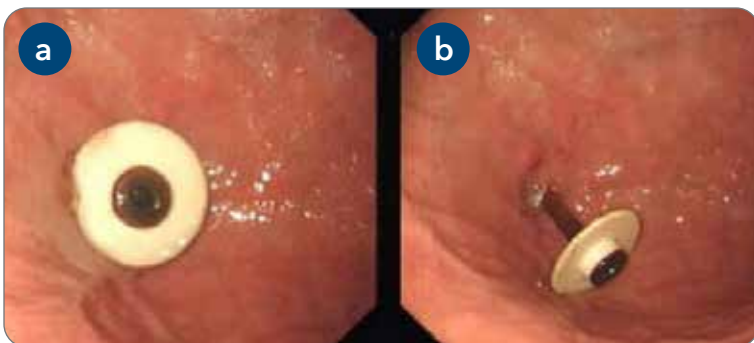
- Hvis ytre fikseringsplate ikke sitter som den skal, sitter trolig heller ikke indre stoppeplate mot magesekkens slimhinne og magesaft kan lekke ut **figur 9 (se side 34)**.

Figur 9: Bilde fra magens innside som viser
a) korrekt kontakt mellom stoppeplate og magesekkens slimhinne og
b) en stoppeplate som ikke sitter korrekt, og som vil kunne lede til lekkasje av magesaft.

Dersom indre stoppeplate ikke sitter korrekt mot magesekkens slimhinne:
